## **CEĻU DROŠĪBAS AUDITA ATZINUMS Nr. 06 AD/11-139**

Tehniskajam projektam

### **Madonas pilsētas Saules ielas (posmā no Rīgas ielas līdz Rūpniecības ielai) rekonstrukcija**

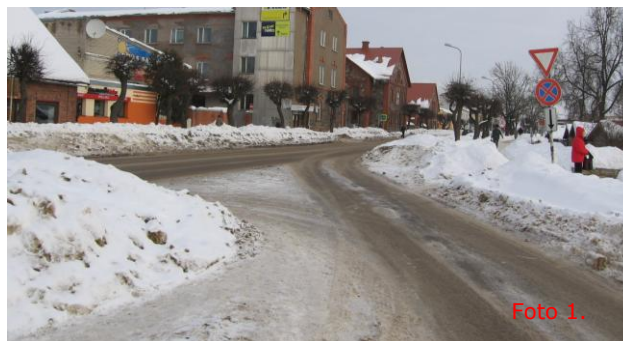
➡ *Zābera iela Saules ielai pieslēdzas šaurā leņķī, kas padara izbraukšanu uz Saules ielu nedrošu, jo vadītājam ir jāskatās atpakaļ (Foto 1.).*

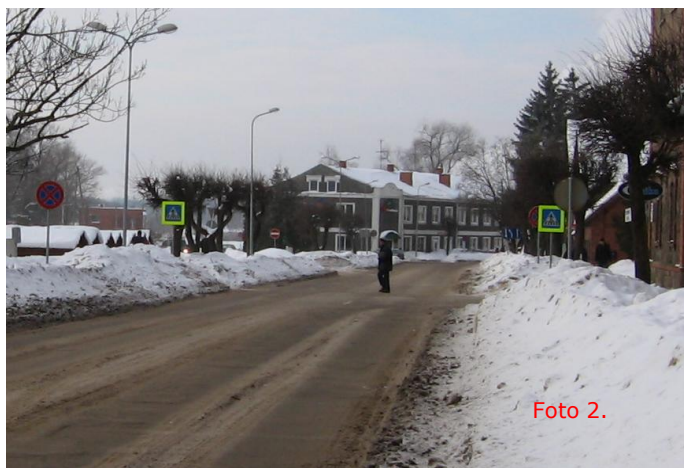
➡ *Neregulējama gājēju pāreja Saules ielā ir ierīkota pirms krustojuma ar Poruka ielu (Foto 2.). Pārejai atrodies tuvu krustojumam, tiek radīta situācija, ka vadītājs, lai palaistu gājējus, apstājas krustojumā, pārkāpjot noteikumus un bloķējot transportlīdzekļu kustību krustojumā. Vadītājs ne vienmēr var pagūt apstāties pirms krustojuma, lai palaistu gājējus.*

➡ *Neregulējamām gājēju pārejām (3 pārejas auditējamā posmā) nav ierīkots atsevišķs apgaismojums abos pārejas galos (Foto 2.).*

- Ja tiek veidotas nomales, tās nedrīkst būt atdalītas tikai ar brauktuves apzīmējuma līniju. Nomalēm paredzams cits segums.
- Gājēju pāreja pie Poruka ielas apvienojama ar Saules un Poruka ielas krustojumu, kas projektējams kā regulējams krustojums.

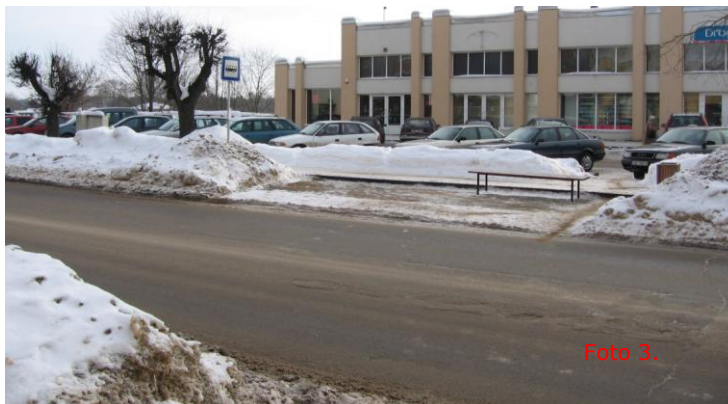
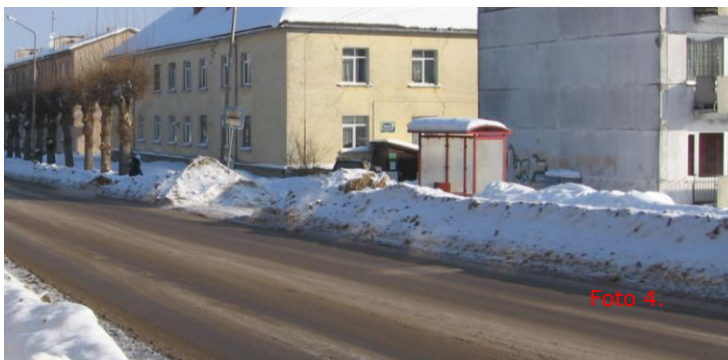
➡ *Autobusu pieturas platformas nav izbūvētas 0,2m virs brauktuves – tās ir zemākas (Foto 3.,4.), kā rezultātā pasažieriem ir grūtāk iekāpt autobusā. Pieturvietām nav izbūvēti piestāšanas paplašinājumi.*

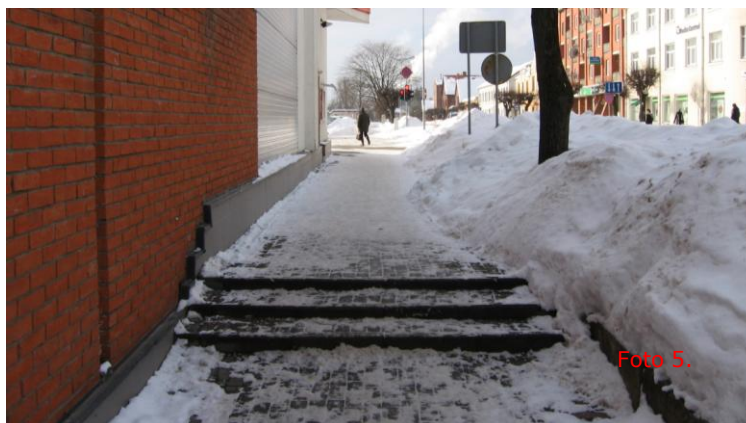
➡ *Saules ielas labajā pusē esošai ietvei ir izbūvēti pakāpieni, kas liedz pa šo ietves posmu pārvietoties cilvēkiem ratiņkrēslos, kā arī cilvēkiem ar bērnu ratiņiem (Foto 5.).*

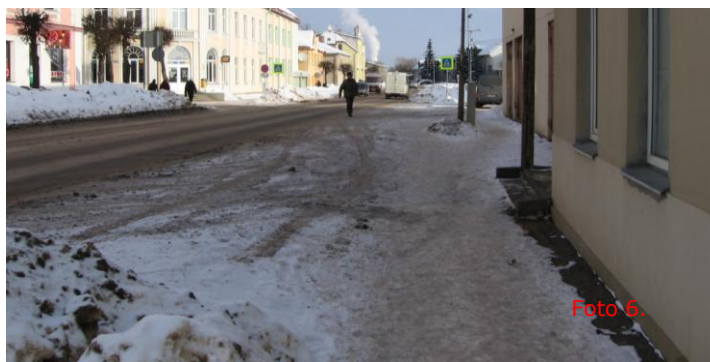
➡ *Saules ielā pirms krustojuma ar Tīrgus ielu ielas labajā malā ir pazemināts apmales akmens (Foto 6.). Gājēju ietve no brauktuves nav nodalīta.*

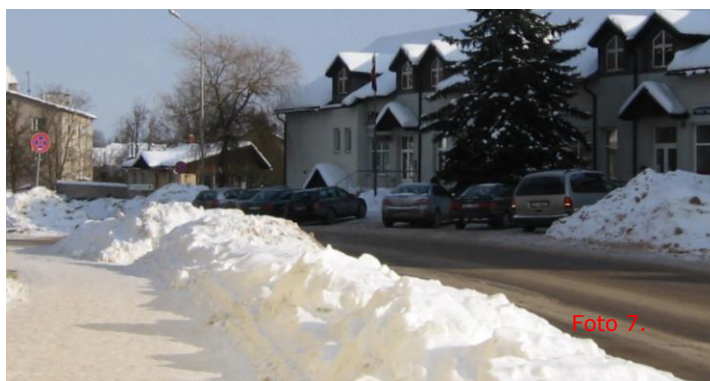
➡ Pretī krustojumam ar Orehovoujevas ielu Saules ielas labajā malā ir ierīkota stāvvietā (Foto 7.). Stāvvietā nav atdalīta no brauktuves un transportlīdzekļi tajā tiek novietoti perpendikulāri brauktuves asij. Atpakaļgaitā izbraucot no stāvvietas, vadītājs var neredzēt pa Saules ielu tuvojošo transportlīdzekli.

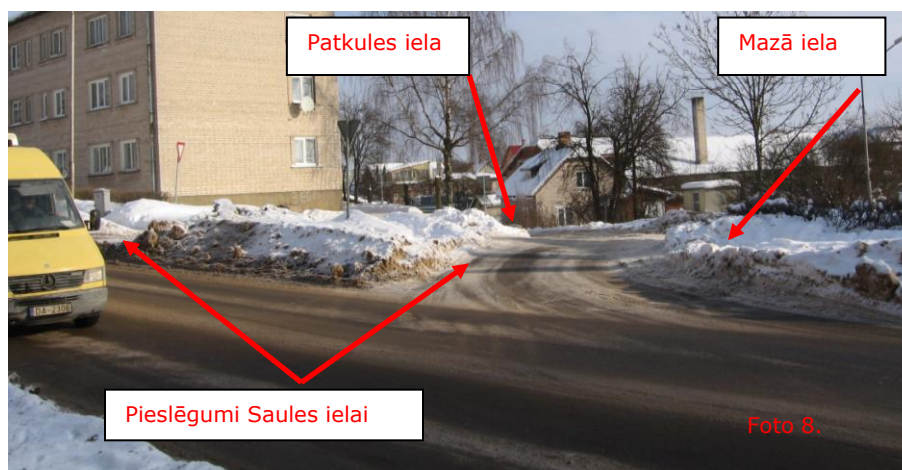
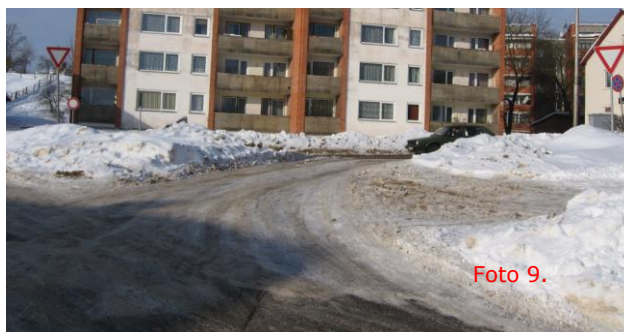
➡ Patkules ielai pirms krustojuma ar Saules ielu pieslēdzas Mazā iela. Mazās un Patkules ielu krustojums ir aptuveni 20m no Patkules un Saules ielu krustojuma (Foto 8.). Bez tam Patkules ielā pirms Saules ielas ir izveidota trīsstūrveida salīņa, kurai ir ļauts braukt pa abām pusēm, tādā veidā radot nevajadzīgi daudz konfliktpunktus. Patkules ielas pieslēgums ir ar garenslīpumu, kas vērsts prom no Saules ielas (Foto 9.).

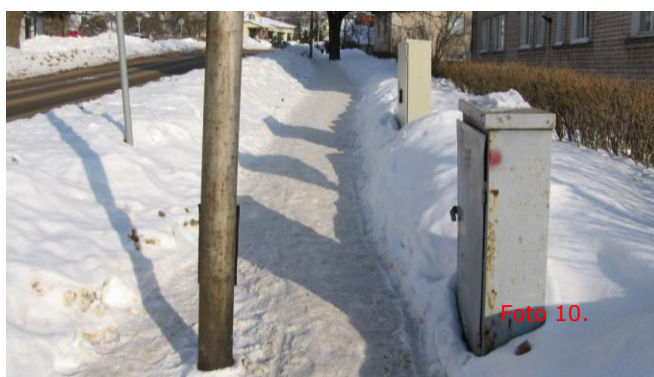
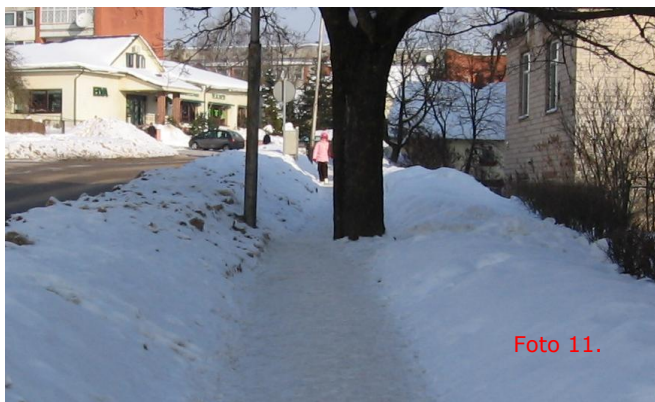
➡ *Aiz Saules un Patkules ielu krustojuma ielas labajā pusē uz ietves atrodas apgaismojuma balsts, kas būtiski sašaurina gājēju ietvi (Foto 10.), nedaudz tālāk koks un apgaismojuma balsts (Foto 11.).*

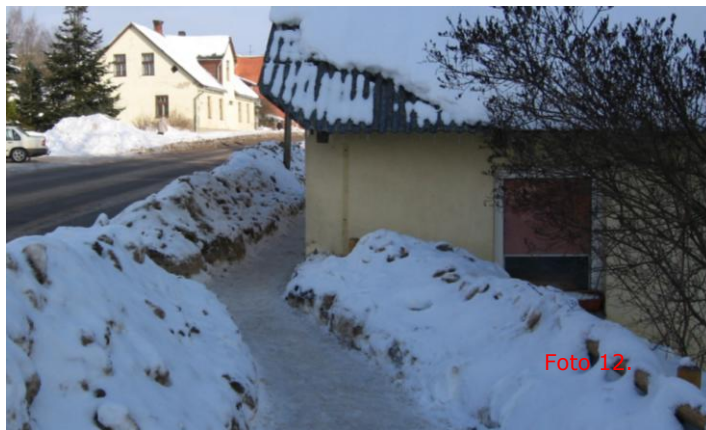
➡ *Esošā apbūve Saules ielā 24 ir ļoti tuvu ietvei (Foto 12.). Lai gājēji netraumētos, mājas jumts ir pārveidots.*

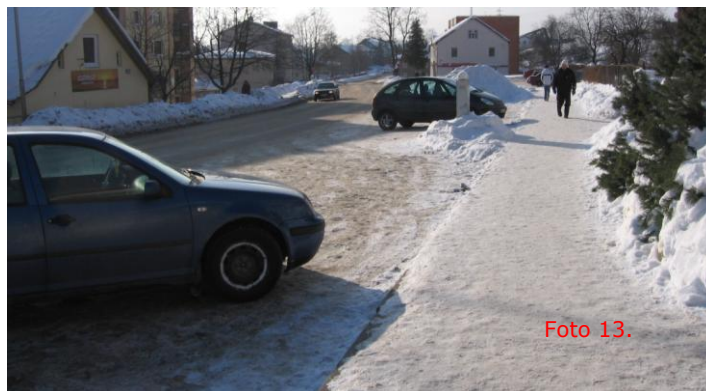
➡ Pretī ēkai Saules ielā 39B ir ierīkots brauktuves paplašinājums (Foto 13.). Transportlīdzekļi paplašinājumā tiek novietoti perpendikulāri brauktuves asij, lai gan transportlīdzekļu novietošanas veids nav norādīts. Laukumā atrodas elektrosadales skapis, kas var tikt viegli bojāts (Foto 13.).

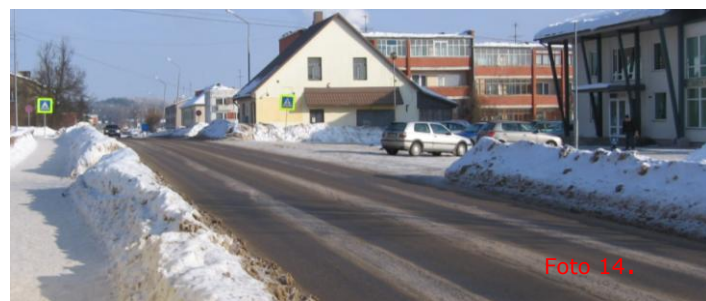
➡ Saules ielā pirms krustojuma ar E.Veidenbauma ielu ielas labajā malā ir laukums (Foto 14.). Iebraukšana/izbraukšana nav organizēta.

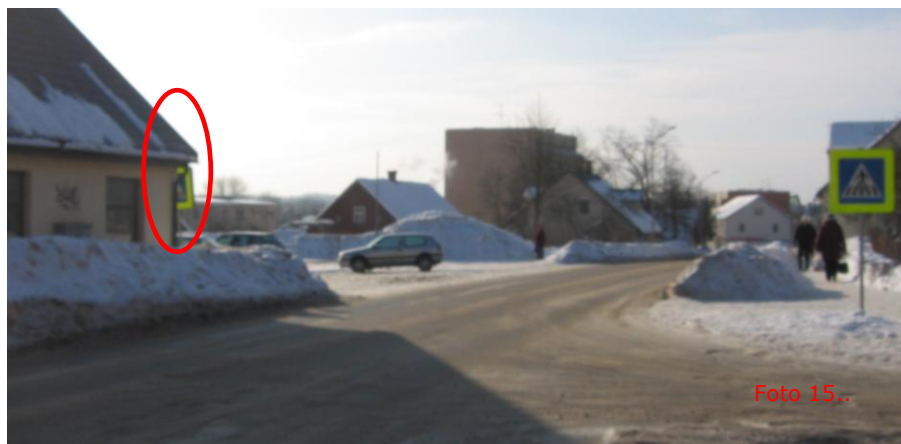
➡ Neregulējamas gājēju pārejas kreisajā pusē uzstādītā ceļa zīme vadītājiem, kas brauc Madonas centra virzienā ir pamanāma novēloti (Foto 15.). Ceļa zīme uzstādīta aiz ēkas.
