# INFILTRĀCIJAS AKA. DRENĀŽAS TRANŠEJAS GRIEZUMS

Pasūtītājs: Madonas novada pašvaldība Reģ.Nr. 90000054572 Saieta laukums - 1, Madona LV-4801			Objekts: Ūdensapgādes un kanalizācijas sistēmas rekonstrukcija un paplašināšana Ļaudonas ciemā			<div>

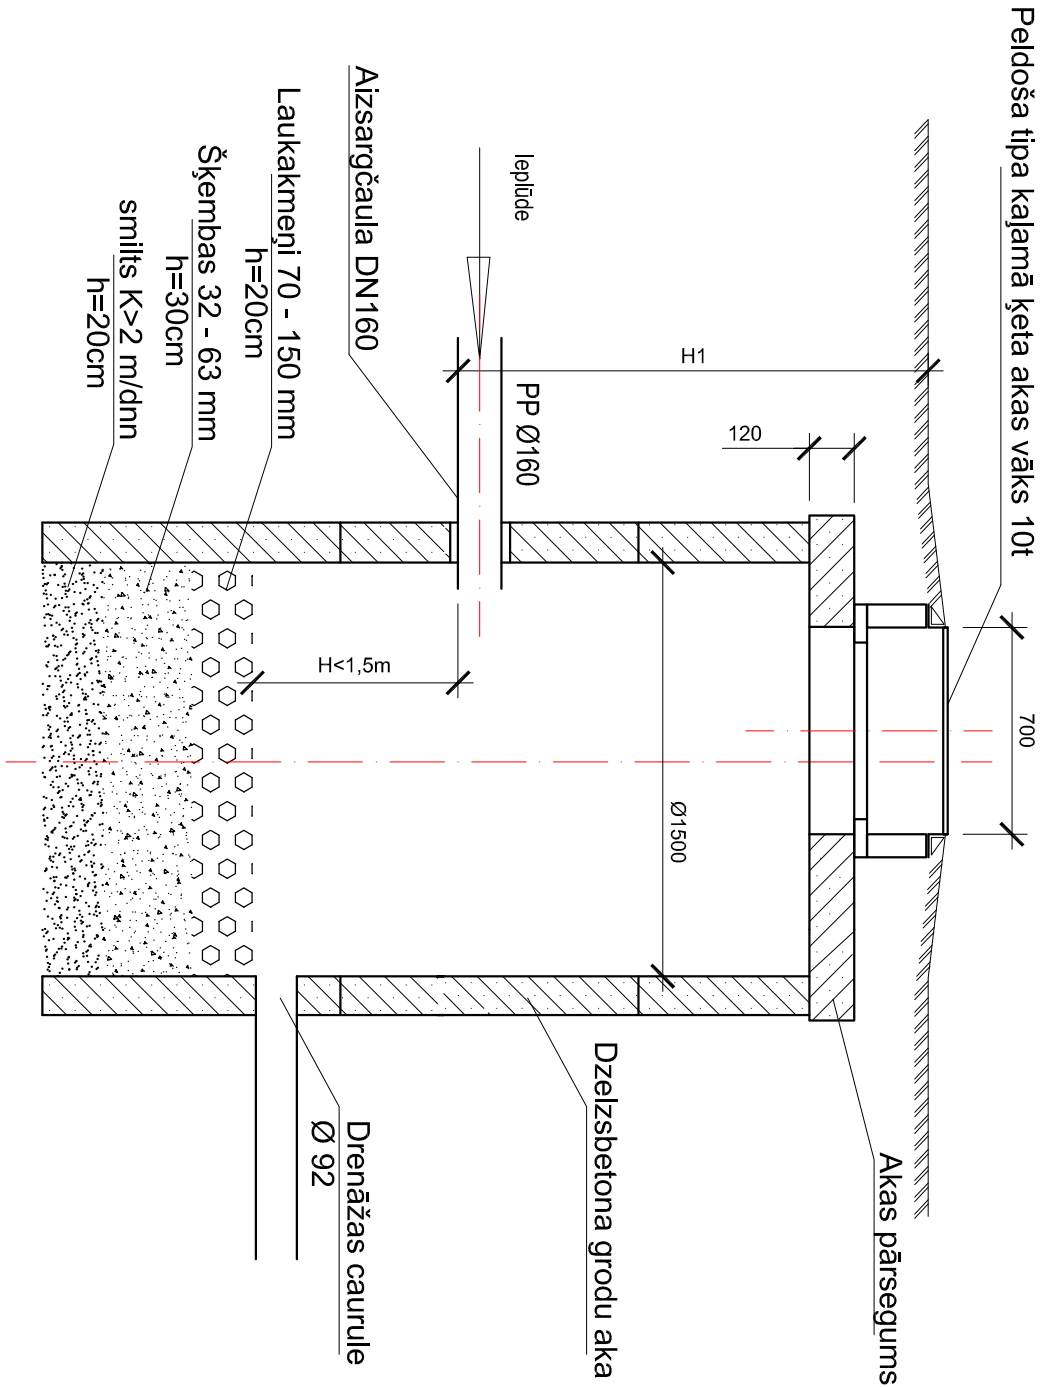
## INFILTRĀCIJAS AKA

POZICIJA	APRAKSTS	MĒRV.	DAUDZ.	PIEZĪMES
1	Saliekamo elementu dzelzsbetona grodu aka (h - 2.70 m, Ø1500), pārsegumu, peldoša tipa kaļāmā ķeta akas vāku 40 t	kompl.	1	
2	Smiltis K>3 m/dnn	m³	0.35	
3	Šķembas 32 - 63 mm	m³	0.53	
4	Laukakmeņi 70 - 150 mm	m³	0.35	
5	Aizsargčaulas aku sienā DN160	gab	1	
6	360° perforēta drenāžas caurule ar filtru (2 atzari)	m	40	
7	Rupjgraudaina filtrējoša smiltis K>3 m/dnn	m³	40

Iebūves dziļumu H, H1, H2, precizēt "ŪKT" daļas garenprofilos
