SILTUMTRASE. MEZGLU RISINĀJUMI 2

" E. Lāča 'Laura' Madonā " SIA Rīgas iela 26a, Madona, LV 4801				20-2014	Pasūtītājs: SIA "MADONAS SILTUMS " Reģ.Nr. 45403004471		A3 MĒROGS
					Adrese: Cesvaines iela 24, Madona, Madonas novads, LV-4801		
				Projekts: "Siltumtrases un siltummezglu atjaunošana Ozolos, Liezēres pagastā, Madonas novadā " Adrese: Ozolu ciems, Liezēres pagasts, Madonas novads	STAD.	LAPA	LAPAS
					BP	SAT-20	27/109
Būvpr.vad.	V. Kļaviņš		12.2014	12. 2014.			
Izstrādāja	E. Lācis		12.2014	SILTUMTRASE. MEZGLU RISINĀJUMI 2

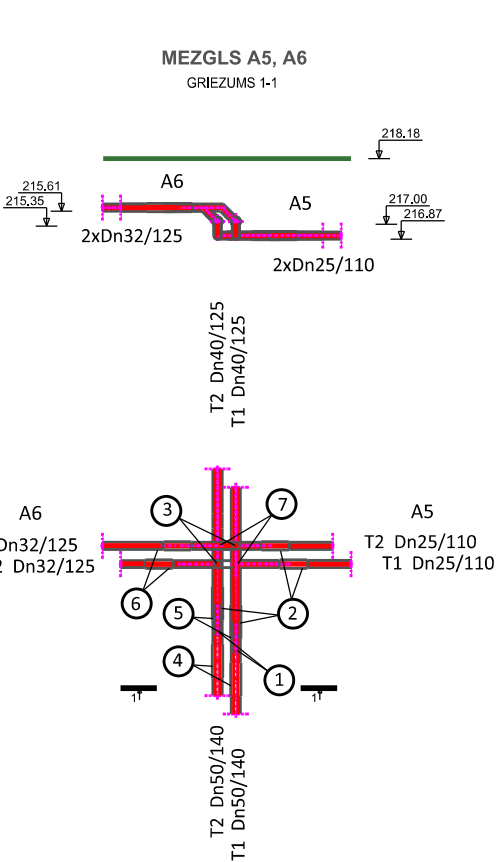
SPECIFIKĀCIJA			
Poz.	Nosaukums	Skaitis	Piezīmes
1	Izolēta atzars (paralēls), Dn40/25/40	2	
2	Izolēts savienojums, Dn25/110	4	kompl.
3	Izolēts atzars ar pāreju (perpend.) Dn50/32/40	2	
4	Izolēts savienojums, Dn50/140	2	kompl.
5	Izolēts savienojums, Dn40/125	4	kompl.
6	Izolēts savienojums, Dn32/125	2	kompl.
7	Izolēts līkums 90°, Dn25/110	2

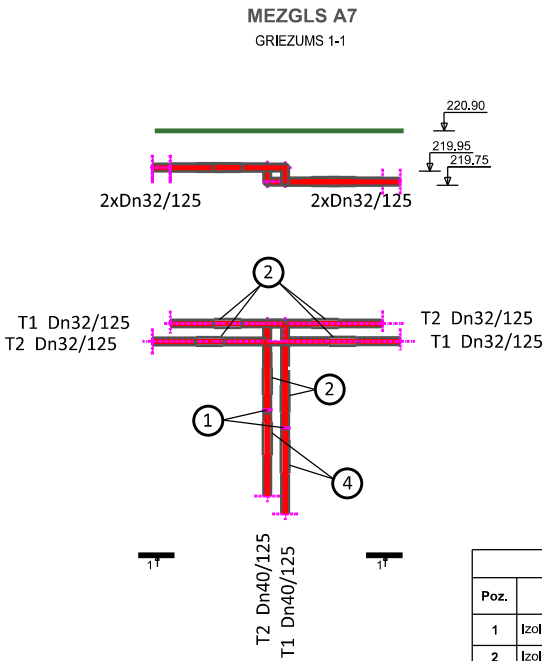
SPECIFIKĀCIJA			
Poz.	Nosaukums	Skaitis	Piezīmes
1	Izolēta atzars ar pāreju (perpendikulārs), Dn40/25/32	2	
2	Izolēts savienojums, Dn25/110	2	kompl.
3	Izolēts savienojums, Dn32/125	2	kompl.
4	Izolēts savienojums, Dn40/125	2	kompl.

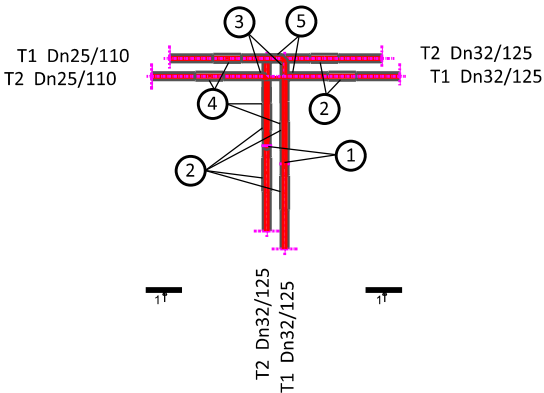
SPECIFIKĀCIJA			
Poz.	Nosaukums	Skaitis	Piezīmes
1	Izolēta atzars (paralēls), Dn32/125	2	
2	Izolēts savienojums, Dn32/125	6	kompl.
3	Izolēts līkums 90°, Dn25/110	2	
4	Izolēts savienojums, Dn25/110	4	kompl.
5	Izolēts līkums 90°, Dn32/125	2	kompl.
