SILTUMTRASE. MEZGLU RISINĀJUMI 1

"E. Lāča 'Laura' Madonā" SIA Rīgas iela 26a, Madona, LV 4801	20-2014		Pasūtītājs: SIA "MADONAS SILTUMS" Reģ.Nr. 45403004471		A3 MĒROGS	
	Projekts: "Siltumtrases un siltummezglu atjaunošana Ozolos, Liezēres pagastā, Madonas novadā"		Adrese: Ozolu ciems, Liezēres pagasts, Madonas novads		STAD. BP	LAPA SAT-19
Būvpr.vad.	V. Kļaviņš	Datums	12.2014	12. 2014.		
Izstrādāja	E. Lācis	Datums	12.2014	LAPAS 26/109		
SILTUMTRASE. MEZGLU RISINĀJUMI 1

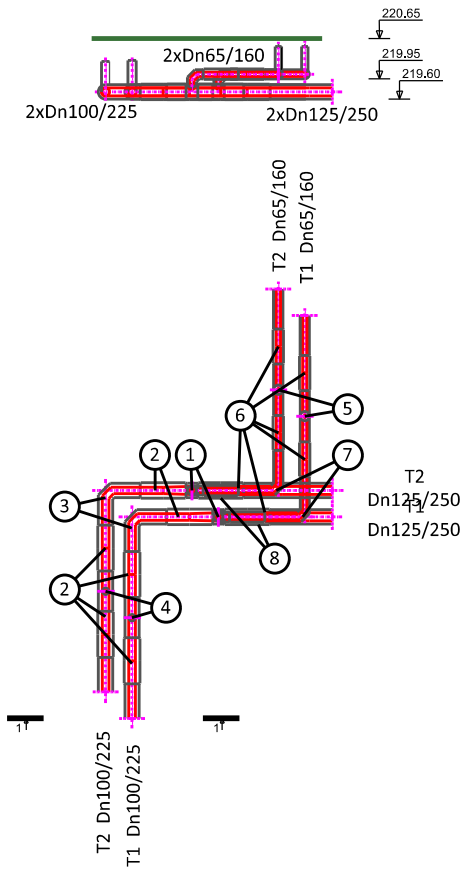
MEZGLS A1
GRIEZUMS 1-1

SPECIFIKĀCIJA			
Poz.	Nosaukums	Skaits	Piezīmes
1	Izolēta atzars ar pāreju (paralēls), Dn125/65/100	2	
2	Izolēts savienojums, Dn100/225	6	kompl.
3	Izolēts līkums 90°, Dn125/225	2	
4	Izolēts ventīlis Dn100/225	2	
5	Izolēts ventīlis Dn65/2160	2	
6	Izolēts savienojums, Dn65/160	6	kompl.
7	Izolēts līkums 90°, Dn65/160	2	
8	Izolēts savienojums, Dn125/250	2	kompl.

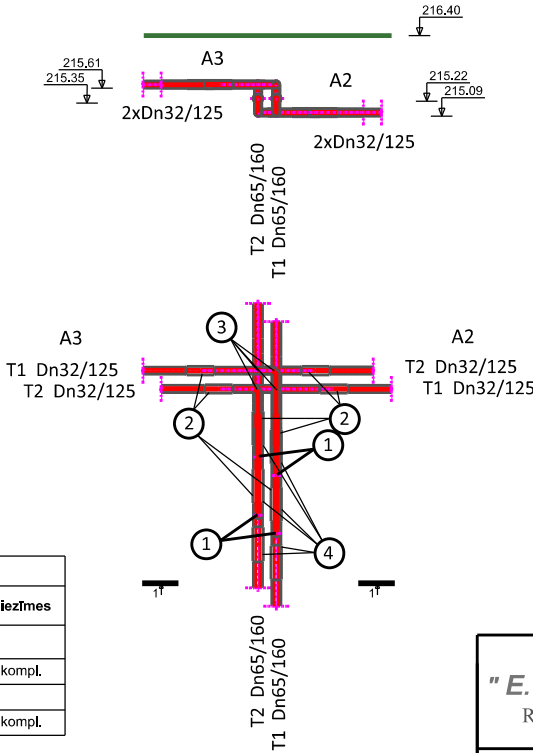
MEZGLS A2, A3
GRIEZUMS 1-1

SPECIFIKĀCIJA			
Poz.	Nosaukums	Skaits	Piezīmes
1	Izolēta atzars (paralēls), Dn65/32	4	
2	Izolēts savienojums, Dn32/125	8	kompl.
3	Izolēts līkums 90°, Dn32/125	4	
4	Izolēts savienojums, Dn65/160	6	kompl.

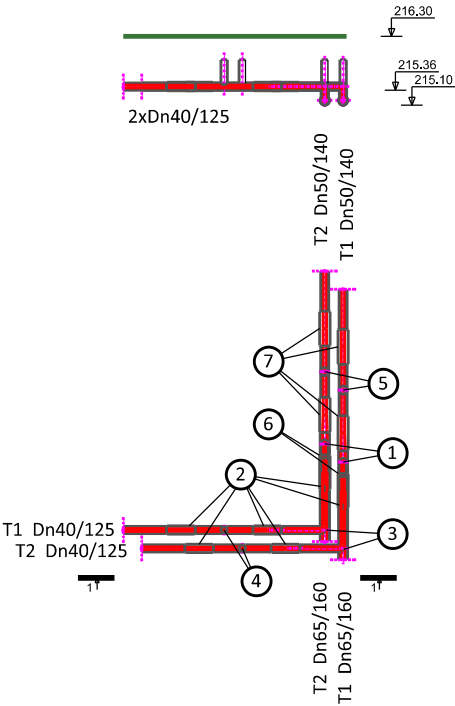
MEZGLS A4
GRIEZUMS 1-1

SPECIFIKĀCIJA			
Poz.	Nosaukums	Skaits	Piezīmes
1	Izolēta atzars ar pāreju (paralēls), Dn65/40/50	2	
2	Izolēts savienojums, Dn40/125	6	kompl.
3	Izolēts līkums 90°, Dn40/125	2	
4	Izolēts ventīlis Dn40/125	2	
5	Izolēts ventīlis Dn50/140	2	
6	Izolēts savienojums, Dn65/160	2	kompl.
7	Izolēts savienojums, Dn50/140	4	kompl.
