SILTUMTRASE. MEZGLU RISINĀJUMI 5

<b>" E. Lāča 'Laura' Madonā " SIA</b> Rīgas iela 26a, Madona, LV 4801				<b>20-2014</b>	<b>Pasūtītājs:</b> SIA " MADONAS SILTUMS " Reģ.Nr. 45403004471			<b>A3</b> <b>MĒROGS</b>			
					<b>Adrese:</b> Cesvaines iela 24, Madona, Madonas novads, LV-4801						
								<b>Projekts:</b>	<b>STAD.</b>	<b>LAPA</b>	<b>LAPAS</b>
								<b>" Siltumtrases un siltummezglu atjaunošana Ozolos, Liezēres pagastā, Madonas novadā "</b> <b>Adrese:</b> Ozolu ciems, Liezēres pagasts, Madonas novads	<b>BP</b>	<b>SAT-23</b>	<b>30/109</b>
									12. 2014.		
				<b>SILTUMTRASE.</b> <b>MEZGLU RISINĀJUMI 5</b>							
	<b>Uzvārds</b>	<b>Paraksts</b>	<b>Datums</b>								
Būvpr.vad.	V. Kļaviņš		12.2014								
Izstrādāja	E. Lācis		12.2014

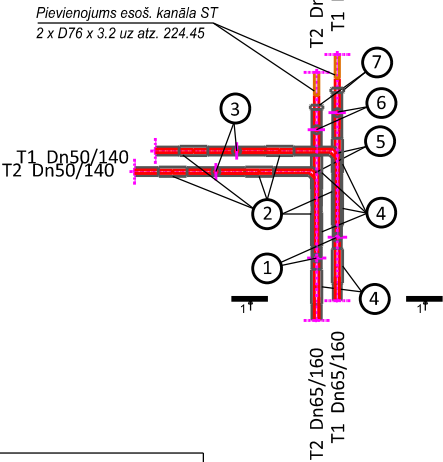
MEZGLS A19  
GRIEZUMS 1-1

SPECIFIKĀCIJA			
Poz.	Nosaukums	Skaits	Piezīmes
1	Izolēta atzars ar ūdens izteci, Dn65/Dn25	2	
2	Izolēts līkums 90°,Dn65/160	2	kompl.
3	Izolēts savienojums, Dn65/160	4

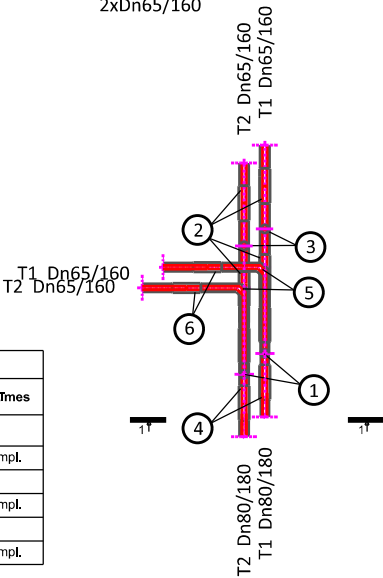
MEZGLS A18  
GRIEZUMS 1-1

SPECIFIKĀCIJA			
Poz.	Nosaukums	Skaits	Piezīmes
1	Izolēta atzars ar pāreju (paralēls), Dn80/65/65	2	
2	Izolēts savienojums, Dn65/160	6	kompl.
3	Izolēts ventilis Dn65/160	2	
4	Izolēts savienojums, Dn80/180	2	kompl.
5	Izolēts līkums 90°,Dn65/160	2	
6	Izolēts savienojums, Dn65/160	2	kompl.
